# REPARATURBERICHT

**GERÄT:** KW-Transceiver KENWOOD TS-940S

**Serial No.:** 9060330

**Datum:** Dez. 2015

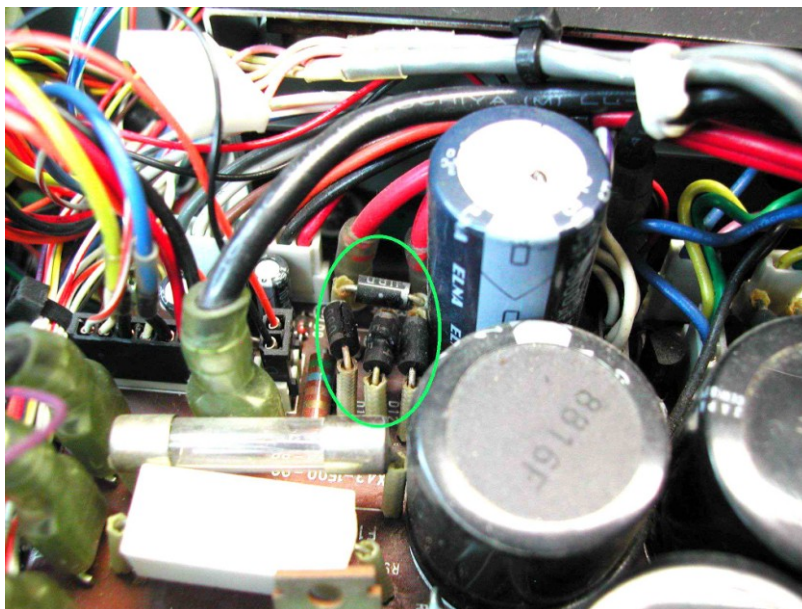
Abb. 1: Fehlerstelle

- a) Dioden D12 und D13 auf AVR-Unit.X43-1500-00 aufgeplatzt.

Nach Abnahme des Deckels zeigt „Probeschnüffeln“ Höchstwert des Schmorgeruchs im Bereich der AVR-Unit X43-1500-00, Fleck ist ebenfalls an dieser Stelle. Bei genauer Betrachtung sind in Abb. 1 verschmorte Dioden zu erkennen.

Der Ausfall von drei der vier Dioden läßt auf häufige thermische Überlastung schließen, worauf auch die Lötstellen hindeuten: Sie hatten den typischen, dunkler gefärbten Ring, der bei oftmaligen, starken Temperaturwechseln entsteht und irgendwann zu einem kreisrunden Riss wird. Der Hitzetod wird begünstigt durch die Montage der Dioden etwa 10 mm über der Leiterplatte - mit Gewebeschauch isolierte, lange Drähte behindern den Wärmeabfluß auf recht breite Leiterbahnen, die als Kühlkörper wirksam sind.

- a) Baugruppe ausgebaut (siehe Abschnitt „Bemerkungen“), Diodenquartett mit UBD204 durch vorhandene 1N5060 mit ähnlichen Daten ersetzt. Baugruppe OHNE Anschlüsse AC3/AC4 wieder installiert, diese beiden Drähte provisorisch isoliert.

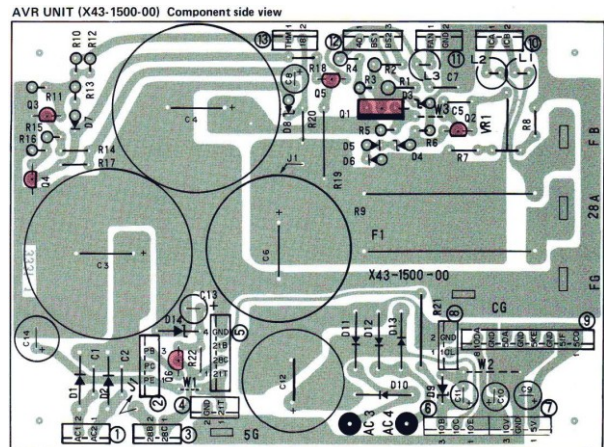
Abb. 2: Vergrößerter Bestückungsplan-Ausschnitt

Vor Beginn der Reparatur **unbedingt** jeden kabelseitigen Steckverbinder der verdächtigen Baugruppe mit der im Bestückungsplan angegebenen Nummer markieren. Die nächste Baugruppe erst dann angehen, wenn die vorherige komplett markiert ist. Vergißt man das, ist Unglück vorprogrammiert, denn viele benachbarte Stecker sehen gleich aus (Abb 2) und Verwechslungen sind dann nicht auszuschließen.

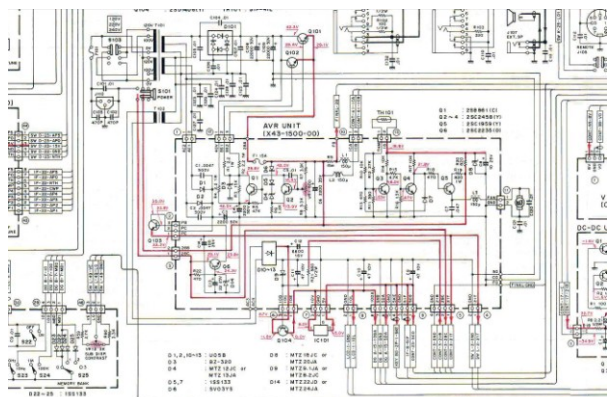
Abb. 3: Vergrößerter Schaltplan-Ausschnitt

Entgegen allen Erwartungen zeigte die recht dünne Leiterbahn von der + -Seite der Brücke zum Mittenkontakt der dreipoligen Buchse 6 keinerlei Anzeichen einer Überlastung. Es ist deshalb unwahrscheinlich, daß eine der damit versorgten Baugruppen fehlerhaft und deshalb die Ursache für Überstrom ist - beruhigend.

Dem Schaltplan nach sind in dieser Brücke Dioden mit der Bezeichnung U05B verwendet. Dabei handelt es sich um schnelle Dioden für allgemeine Anwendungen im eiförmigen Glasgehäuse mit einer Durchlaßspannung von 1,1 V bei 2,5 A.
